Proyecto **Rehabilitación de Torre Nazarí y Mejora paisajística del Entorno**  
Datos de situación España, Almería, Huerca-Overa, encuentro de ramblas Saltador y de Limpia  
Promotor Conserjería de Cultura de la Junta de Andalucía  
Fecha de final de obra Febrero 2.010  
Presupuesto Tota 639.239,74 €

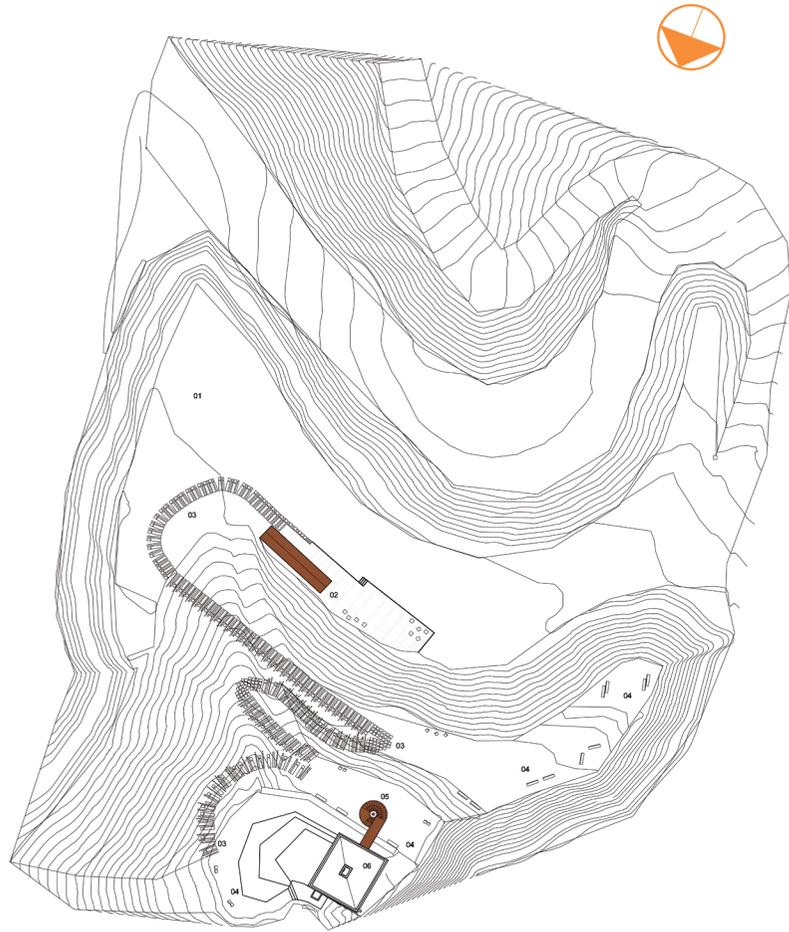
- 01. Parking area
- 02. Monolithic concrete steel box (information office)
- 03. Pedestrian path
- 04. Steps to rest and look
- 05. Concrete steel staircase
- 06. Tower

Se utiliza la topografía existente para minimizar la alteración del suelo. El aparcamiento se sitúa en una meseta existente. La oficina de atención al público se ubica en una caseta monolítica de acero corten. Como un contenedor marítimo, indica su carácter provisional y reversible.

Para recuperar el acceso original a la torre, se ha diseñado una escalera de acero corten. Se trata de un objeto ligero y metálico, que contrasta con la materialidad de la construcción original. Frente a la solidez de las formas rectangulares de la torre, la escalera es un elemento circular y oxidado de naturaleza provisional.
